## Umestitev modernega objekta v ruševine Starega gradu

V članku se obravnava problem zapuščenih stavb in ruševin. Kot objekt za raziskovanje in projektiranje smo izbrali Stari grad v Višnji Gori kot eden od primerov neizkoriščenega potenciala razvaline. Cilja raziskava sta raziskovanje ruševin in ureditev prostora z dodanimi vsebinami gradu. Najprej smo si ogledali prostorske posebnosti izbrane lokacije, zgodovino gradu in odnos lokalne skupnosti do gradu. Sledila je podrobna analiza trenutnega stanja ruševine, pravnih omejitev in strateškega pomena gradu za turizem na lokalnem območju. Na podlagi teh informacij smo zasnovali rešitev, ki zadovolji oba za-

stavljena cilja. V prostor ruševine sta umeščena dva večnamenska objekta – steklen razstavni muzejski prostor z razgledno ploščadjo in avditorij. Oblikovana je osvetlitev dostopnih poti in ruševine. Izdelana je interaktivna 3D-predstavitev idejne zasnove. Prenovljen prostor se lahko uporablja za različne prireditve ali druženje.

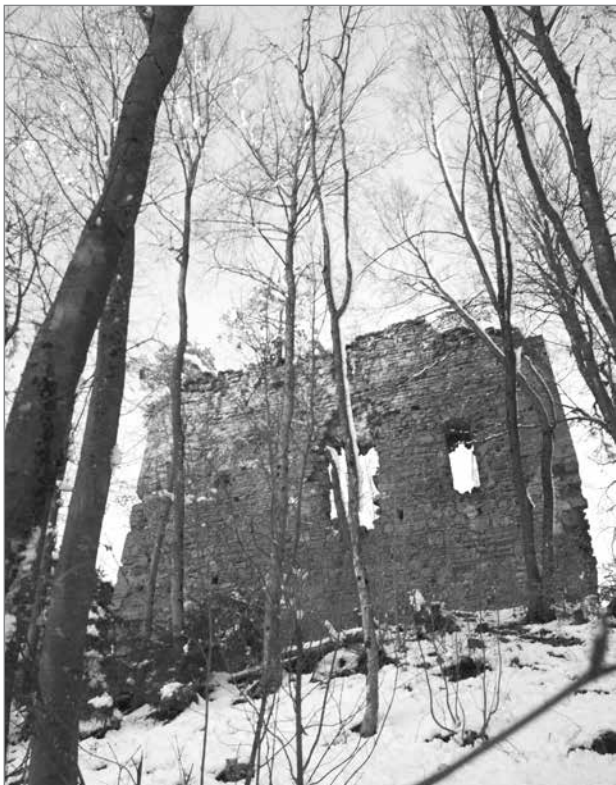
**Slika 1:** Slikovita ruševina bivalnega stolpa Starega gradu v Višnji Gori leta 2022 – južna fasada (foto: Alija lusupova)

Problem zapuščenih stavb in ruševin je izpostavljen in aktualen. Z razvalinami grajskih stavb se srečujemo po vsej Sloveniji. Na grebenu (520 m n. v.) nad srednjeveškim mestom Višnja Gora stoji impresivna ruševina, ki smo jo izbrali za svojo obdelavo (slika 1).

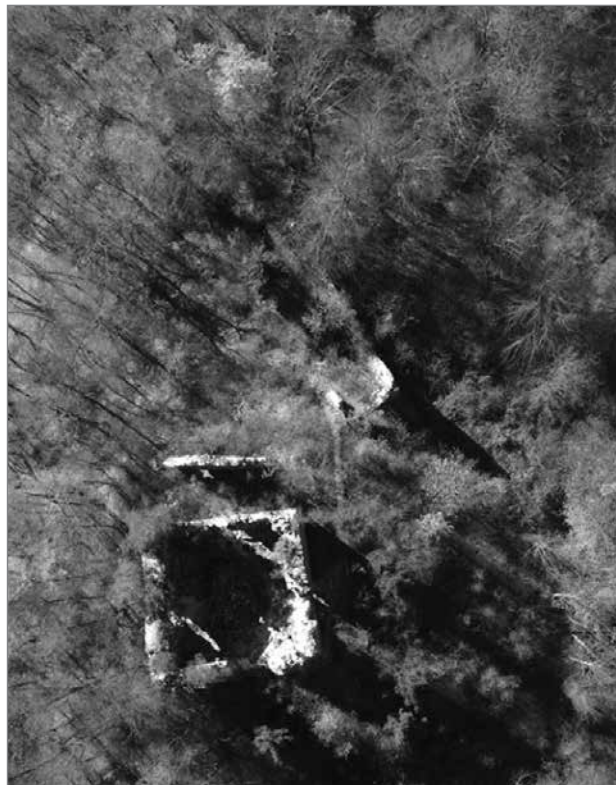
**Slika 2:** Pogled na Stari grad iz zraka (foto: Uroš Verčič, vir: Google Maps, 2022)

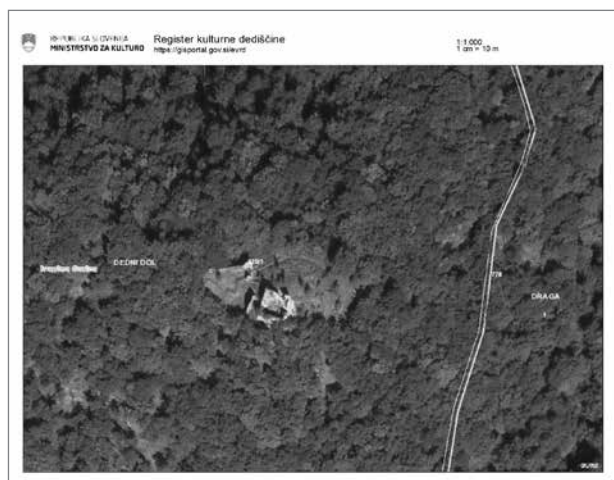
Slika 6: Satelitski posnetek gradu iz leta 2014 (vir: internet 2)

Poudariti želimo tudi razliko med satelitskima posnetkoma, s katerih je opazna sprememba okolice. Na sliki iz leta 2014 (slika 6) je okolica očiščena, ruševina v tlorisu je vidna, medtem ko je na sliki iz leta 2018 (slika 7) videti precej zapuščen. Problem neurejenega gozda okoli ruševine je zelo aktualen tudi v času naše raziskave.

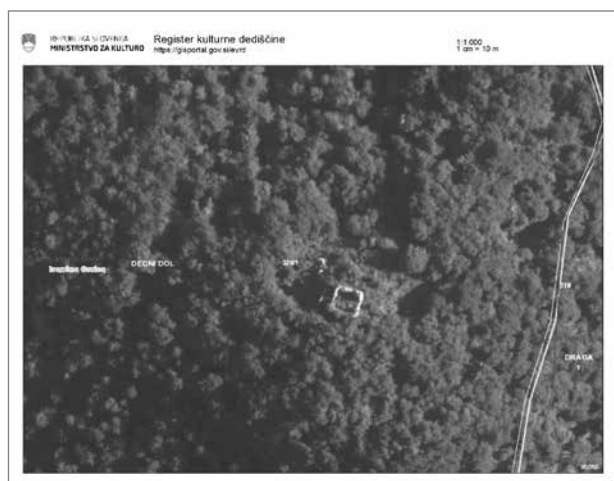
Slika 7: Satelitski posnetek gradu iz leta 2018 (vir: internet 2)

Na fotografijah iz leta 2011 in 2022 (slika 3) je prikazano današnje stanje ruševin gradu. Stanje ruševine in njene okolice smo najprej ocenili s satelitskih posnetkov Registra kulturne dediščine (slika 6 in 7). Na njih smo opazili izrazit stanovanjski stolp in zahodno steno ob njem. Na sliki iz leta 2014 (slika 6) se dobro vidijo tudi prazen prostor, ki je bil nekoč dvorišče, vhod, severna stena in pot, ki pelje do gradu.

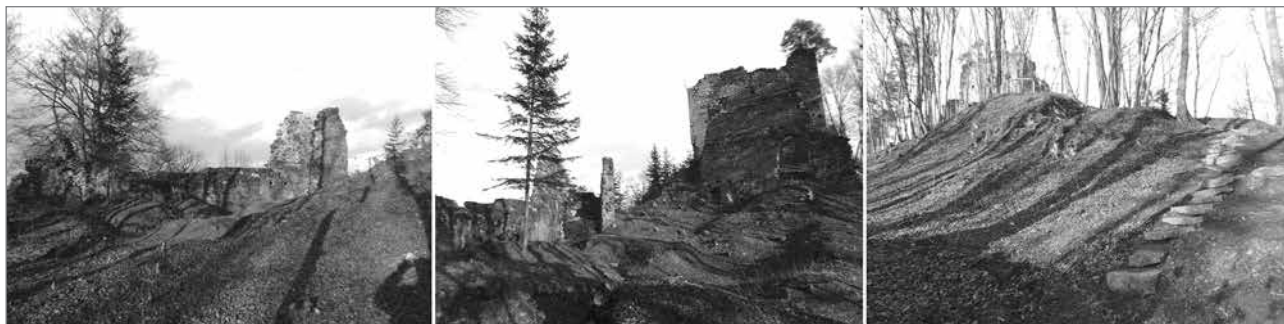
Slika 8: Fotografija gradu iz leta 2013 po zadnjem poseku gozda – pogled na severno, zahodno in južno fasado (foto: Marjan Potokar)

Nazadnje je bil gozd okoli ruševine posekan leta 2013 (Potokar, 2019). Na podlagi slikovnega gradiva in drugih podatkov (slika 8), ki smo jih pridobili v intervjuju z domačinom in

avtorjem številnih objav o Višnji Gori Marjanom Potokarjem, ugotavljamo, da nenadzorovano širjenje gozda v neposredni bližini ruševine prispeva k hitrejšemu propadanju gradu. Domačini opažajo, da se v zadnjih letih grad zelo hitro ruši in da kamenje odpada s sten. Korenine dreves na ostankih zidov se hitro razvijajo in dolgoročno škodujejo ostankom grajske stavbe, čeprav krusenje gradbenega materiala kratkoročno ustavljajo. Na slikah, posnetih decembra 2013 (slika 8), lahko opazimo več detajlov, ki danes niso več opazni. Če se bo širjenje gozda okoli ruševine prepustilo usodi, bo ruševina najverjetneje popolnoma prekrita z drevesi. Posledično ne bo več opazna in prepoznana ne v bližini ne iz starega mestnega jedra. Ostanki gradu lahko postanejo za obiskovalce nedostopni ali se v najslabšem primeru dokončno porušijo.

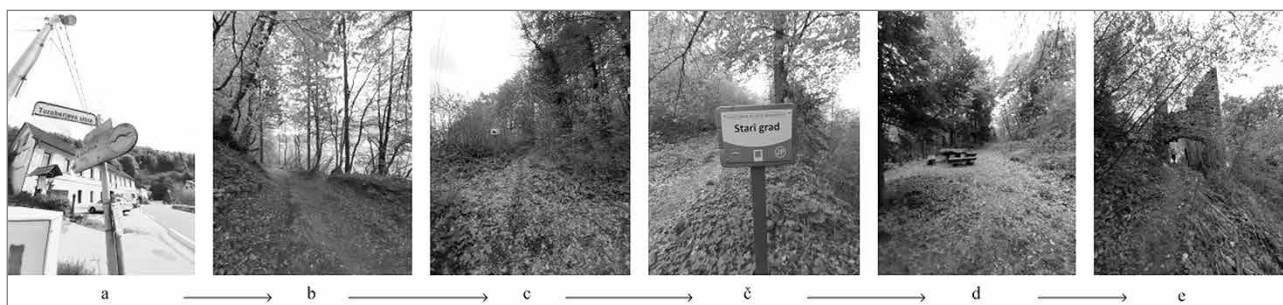
**Slika 10:** Prikaz poti od starega mestnega jedra do razvaline Starega gradu v Višnji Gori leta 2022: (a) smerokaz v mestnem središču, (b) gozdna pot, (c) gozdna pot, (č) informacijska tabla, (d) kotiček za počitek, (e) grajska vrata (foto: Aliia lusupova).

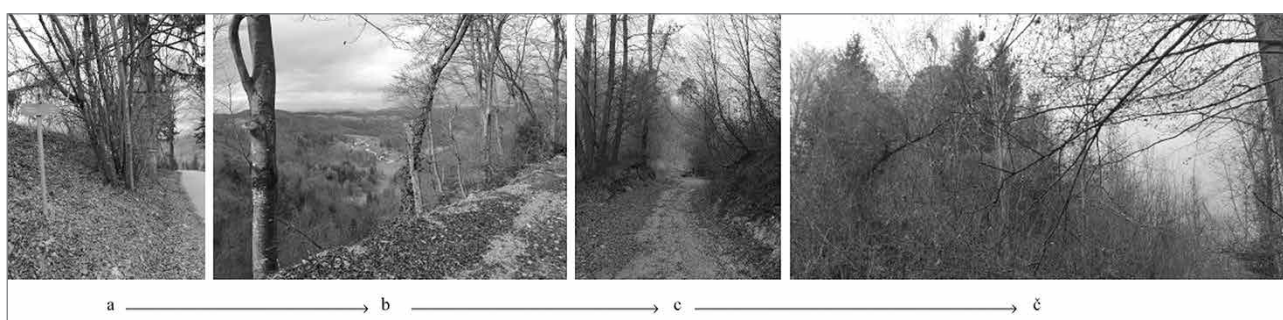
**Slika 11:** Prikaz poti s Pristave nad Višnjo Goro do razvaline Starega gradu leta 2022: (a) smerokaz v Pristavi, (b) razgled s poti s Pristave, (c) gozdna pot, (č) grad, ki se skriva med grmovjem (foto: Aliia lusupova).

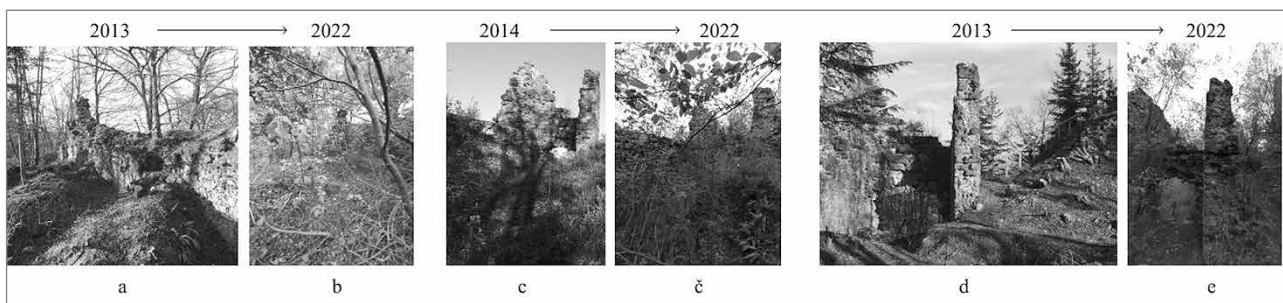
**Slika 13:** Primerjava stanja gradu z očiščeno okolico leta 2013 (a, c, d) s stanjem leta 2022 (b, č, e). Primerjava prikazuje negativen vpliv neu-rejene okolice na ruševino: (a) severna stena leta 2013, (b) severna stena leta 2022, (c) grajska vrata leta 2013, (č) grajska vrata leta 2022, (d) pot do stolpa leta 2013, (e) pot do stolpa leta 2022 (foto: (a, c, d) Marjan Potokar, (b, č, e) Aliia lusupova).

Primerjava slik, posnetih z devetletno razliko (slika 13), pokaže, da do nekaterih delov ruševine ni več mogoče pristopiti. Dostop do dolge severne stene zapira grmovje, pogled na nizki del zahodne stene zastirajo mlada drevesa tako, da ni mogoče takoj ugotoviti, ali ta obstaja. Ponovno lahko poudarimo, da je neurejenost okolice ključen problem obravnavane ruševine.

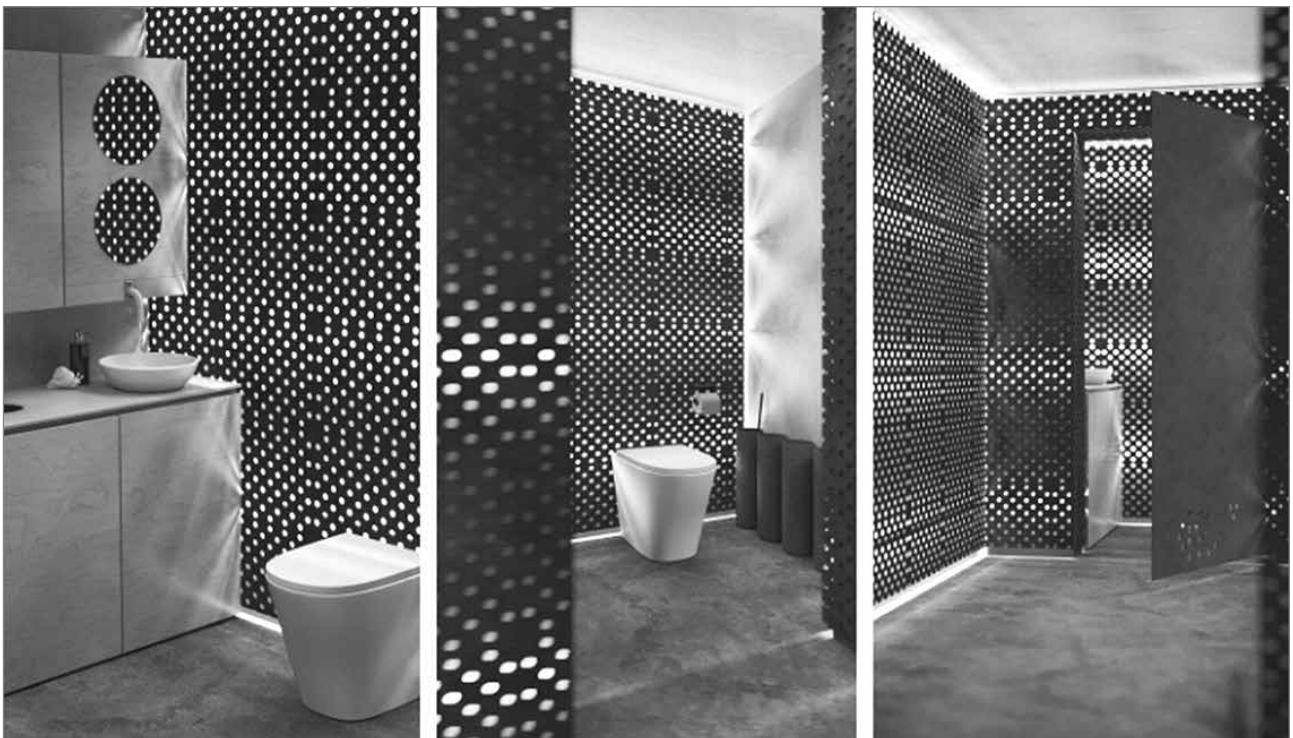
Slika 20: Umestitev sanitarij pod avditorij (render: Aliia Iusupova)

Kadar govorimo o javnem mestnem objektu, ne smemo pozabiti na ureditev pomembne infrastrukture. Postavitev sanitarij v spomeniško zaščiten prostor, kjer ni komunalne infrastrukture (kanalizacije, vodne napeljave), pomeni določene težave, zato umestimo dehidracijske kompostne sanitarije v prostor, nekoliko odmaknjen od ruševine. Prvotna ideja umestitve sanitarij, odmaknjenih na Jurčičevo pot pod gradom, ne sledi standardom in zahtevam pri projektiranju prostora za večje lokalne dogodke, zato jih je treba umestiti bližje, v prostor pod tribuno. V projektu predlagamo rešitev, ki ne bi bila odvisna od razpoložljivosti infrastrukture, hkrati pa bi bila okolici zelo prijazna. Ta rešitev je kompostno stranišče (moderna različica kompostnih sanitarij, ki ustreza estetskim in sanitarnim zahtevam potencialnih obiskovalcev).

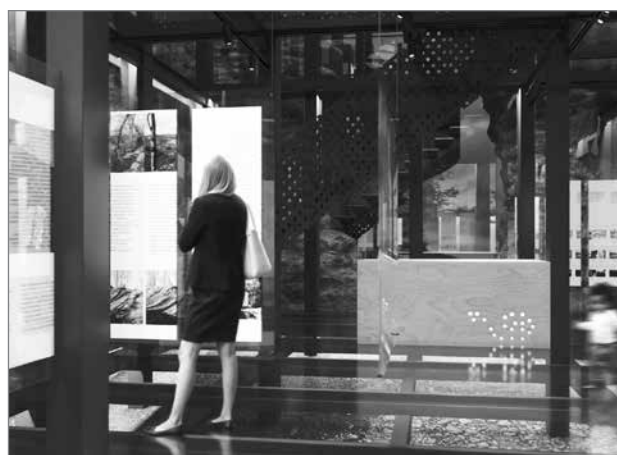
Slika 22: Vizualizacija notranje opreme modernega objekta v ruševini stolpa (render: Aliia lusupova)

njo stran ogrodja. Na pohodne površine objekta je umeščeno močno trislojno tripleks steklo. Objekt ima tri etaže: pritličje (vhod, muzej), nadstropje (razstavni in večfunkcionalni prostor) in pohodno ravno streho (teraso – razgledno točko) (slika 20). Vhod v pritličje objekta se izvede prilagojeno spodnji odprtini v severni fasadi ruševine stolpa, kjer je trenutni vhod. Za lažji dostop oseb s posebnimi potrebami v prostor muzeja je zagotovljena rampa iz perforirane pločevine. Vhodna vrata so avtomatska drsna. Dostop do nadstropja se izvede s pomočjo stopnišča iz perforirane pločevine, iz česar so tudi načrtovane stopniščne ograje.

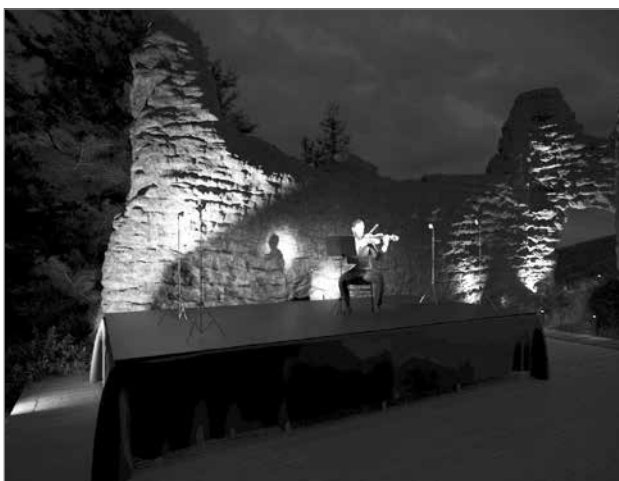
Slika 25: Vizualizacija odra (render: Aliia Iusupova)

Za rabo avditorija v času prireditve je primerna uporaba zložljivih stolov. Po prireditvi se stoli pospravijo v skladišče. Ko prireditve ni, lahko obiskovalci sedijo na leseno stopnišče in ploščad, saj se prostor lahko uporablja tudi za piknike in počitek. Ploščad z avditorijem je projektirana glede na te mogoče izvedbe:

- manjši koncerti (začasna postavitev montažnega prireditvenega odra na ploščad, organizacija prostora za režijo in sedežev za publiko v avditoriju);
- tržnica (postavitev stojnic na ploščad ob zidovju);
- kavarna (najpogostejša uporaba prostora v času, ko ni prireditve, postavitev mobilne kavarne in mizic na ploščad ob zidovju);

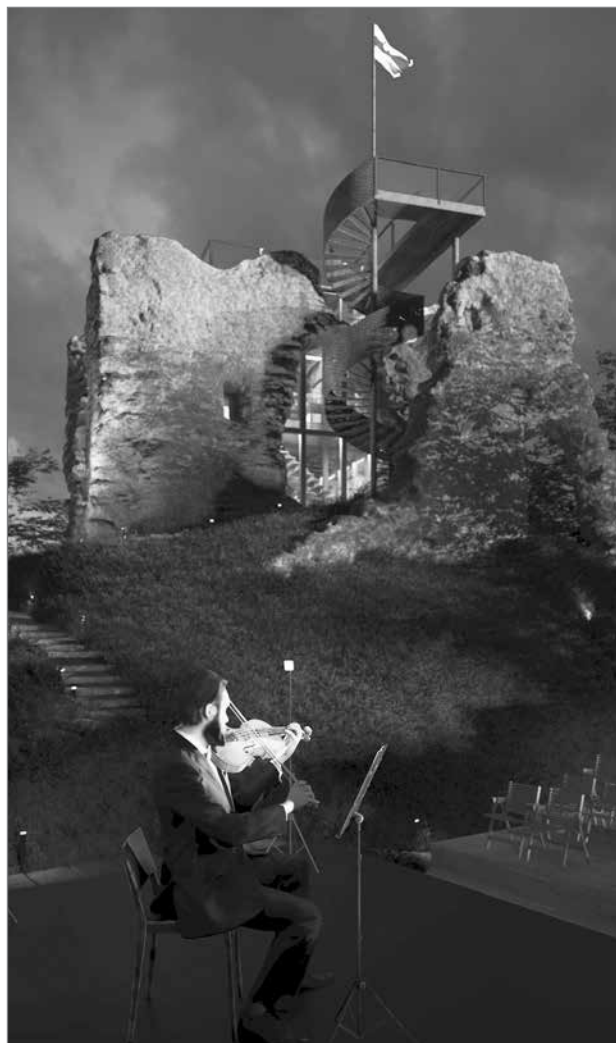
Slika 26: Vizualizacija koncertnega dogodka (render: Aliia Iusupova)

Prostor ob ruševini je oblikovan tako, da ponuja možnost izvedbe dogodkov različnih vrst. Več funkcij v prostoru zagotovimo z nevtralno podlago, na kateri bodo potekala dogajanja. Prostor za izvedbo dogodkov smo določili ob dolgi severni steni gradu, ki je trenutno pretirano zasuta z zemljo in zastrta z grmovjem. Glede na vse to je prvi korak preoblikovanja prostora izravnavanje terena in delno odkopavanje stene.

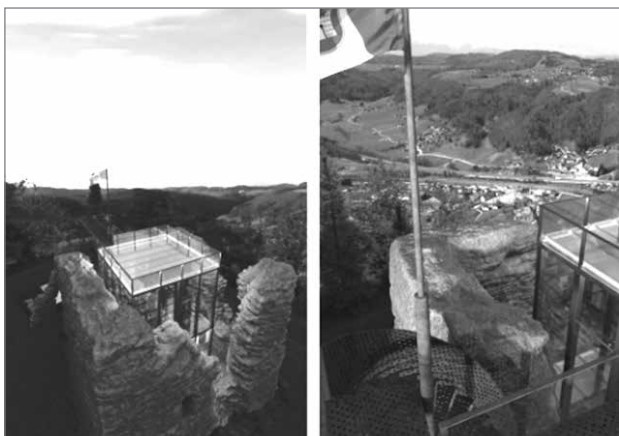
**Slika 27:** Vizualizacija stolpa in gradu iz ptičje perspektive, razgledna točka. Ob dobrih pogojih so z gradu vidne Alpe (levo). Pogled na bližnjo okolico z zastavo Višnje Gore (desno) (render: Aliia lusupova).

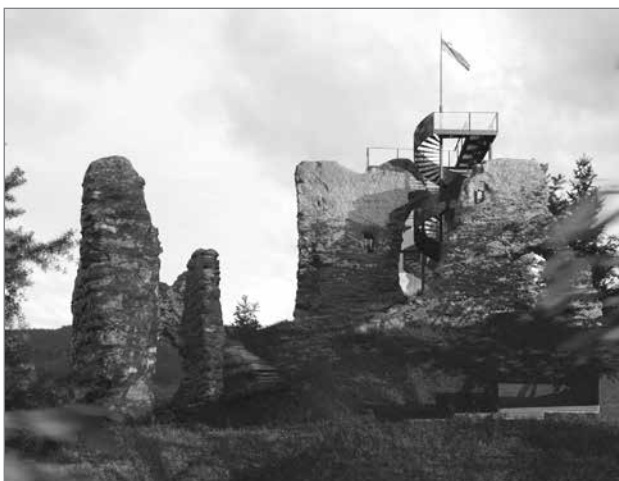
**Slika 28:** Vizualizacija celotne ruševine gradu z moderno vsebino (render: Aliia lusupova)

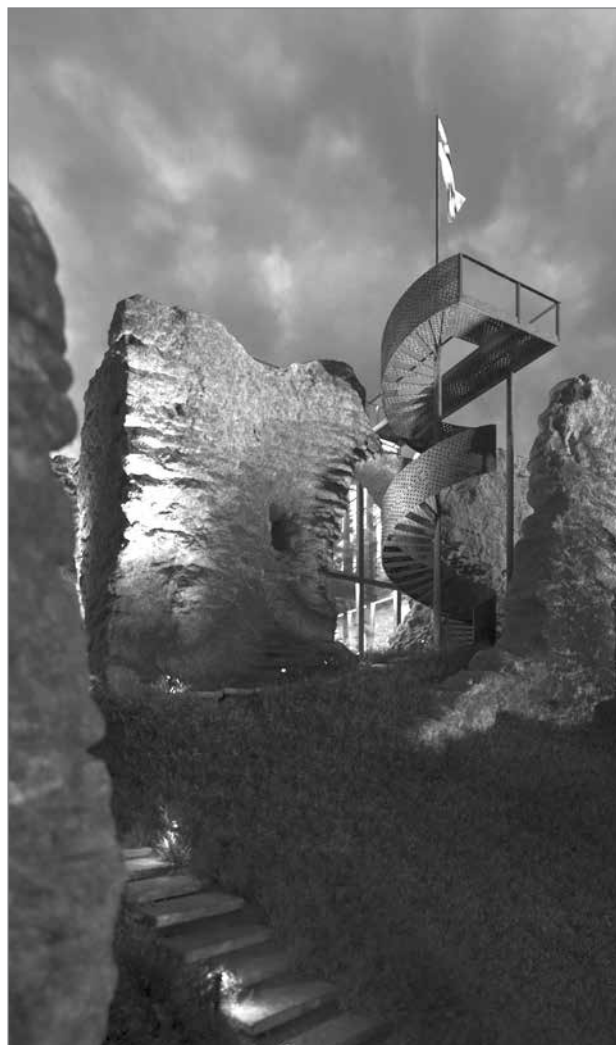
**Slika 29:** Vizualizacija prostora ob ruševini s prikazom poti do stolpa (render: Aliia lusupova)

Obstoječa pot do objekta je gozdna. Cilj ureditve poti do gradu je omogočiti varen in udoben dostop do ruševine vsem skupinam obiskovalcev. Predlagamo oblikovanje s kamnitimi ploščami, vdelanimi v zelenico (slika 29).
